**SIVE**  
SOLUZIONI PER L'ISOLAMENTO

Pannelli detensionati in EPS per isolamento a cappotto.

## DESCRIZIONE PRODOTTO

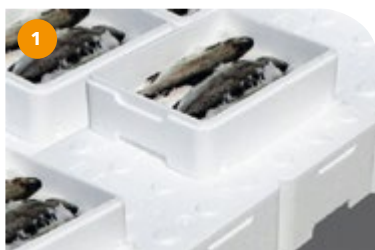
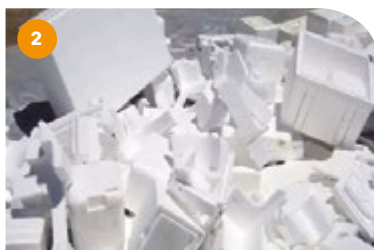
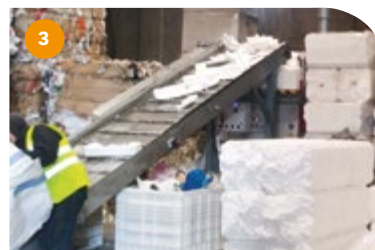
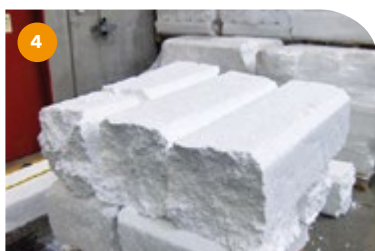
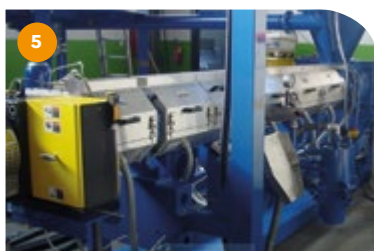
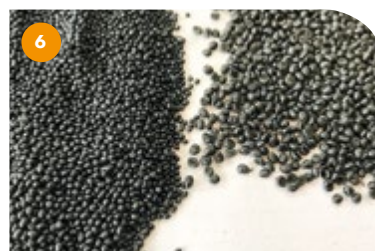
Le sei fasi della filiera di produzione del granulo di EPS riciclato.

I pannelli **ECOPANDA SECONDA VITA K8 31** contraddistinti dal caratteristico mélange grigio/bianco, nascono da un mix di materie prime, a cui in fase di espansione, viene aggiunto il 15 % di materia prima riciclata ottenuta da imballi giunti a fine vita.
