SIVE
SOLUZIONI PER L'ISOLAMENTO

Pannelli detensionati in EPS per isolamento a cappotto.

I pannelli **ECOPANDA SECONDA VITA K8 30** contraddistinti dal caratteristico mélange grigio/bianco, nascono da un mix di materie prime, a cui in fase di espansione, viene aggiunto il 15 % di materia prima riciclata ottenuta da imballi giunti a fine vita.

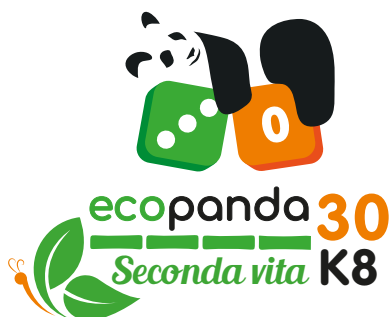
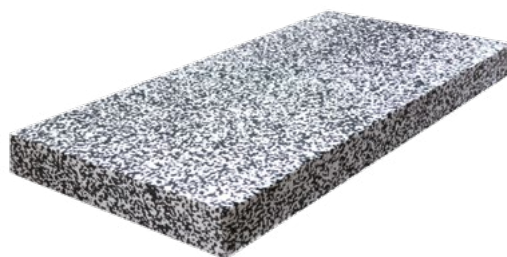
I pannelli **ECOPANDA SECONDA VITA K8 30**, contraddistinti dal caratteristico mélange grigio/bianco, nascono da una miscela di materia prima bianca e materia prima additivata di grafite a cui in fase di espansione viene aggiunto il 15 % di materia prima riciclata.

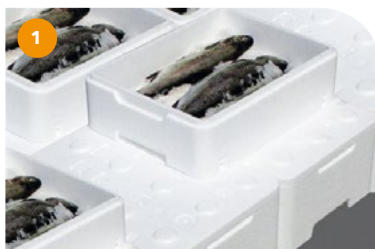
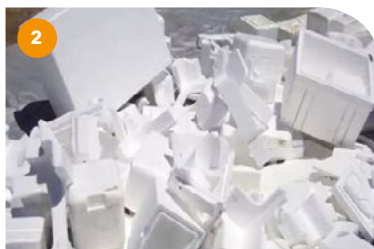
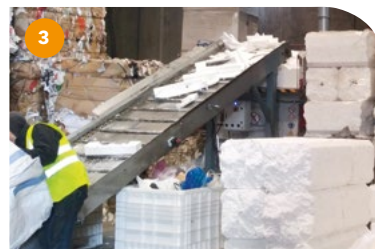
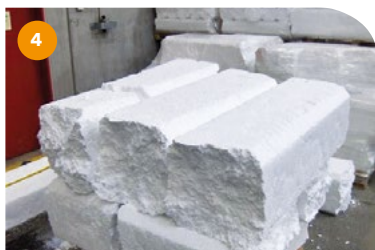
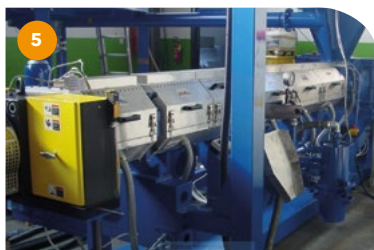
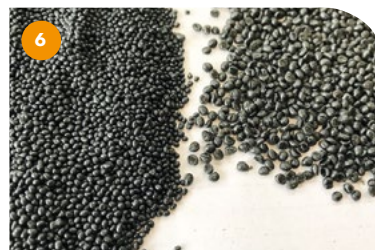
Le sei fasi della filiera di produzione del granulo di EPS riciclato.
